**Plano de ação de Emergência - PAE**  
**BARRAGEM LAGOA GRANDE**  
**(LAGOA DOS INGLESES)**  
**AngloGold Ashanti (ANEEL 7242)**  
**PCH Codorna (ANEEL PCH.PH.MG.000789-7.01)**

**Agente Fiscalizador: Agência Nacional de Energia Elétrica - ANEEL**  
**Documento nº: PN-0151, revisão 6**  
**Nova Lima, Minas Gerais**

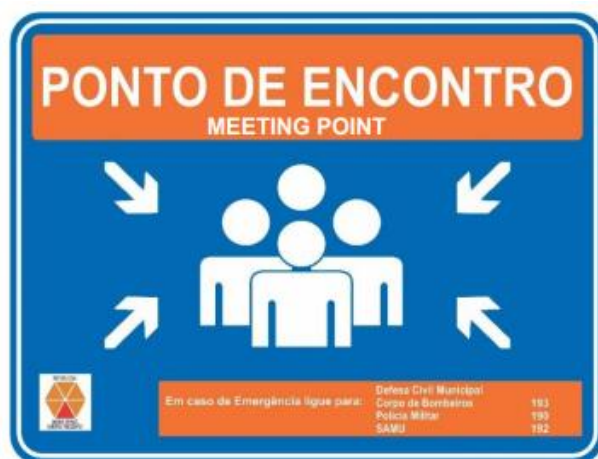
Dimensão: 100 cm x 75 cm

- As placas devem ser confeccionadas em material durável e pintadas em cores vivas utilizando tintas ou adesivos refletivos, facilitando sua visualização quando da utilização de lanternas durante períodos de pouca luz solar;
- Quando as condições permitirem, é desejável que haja iluminação artificial ao longo da Rota de Fuga.

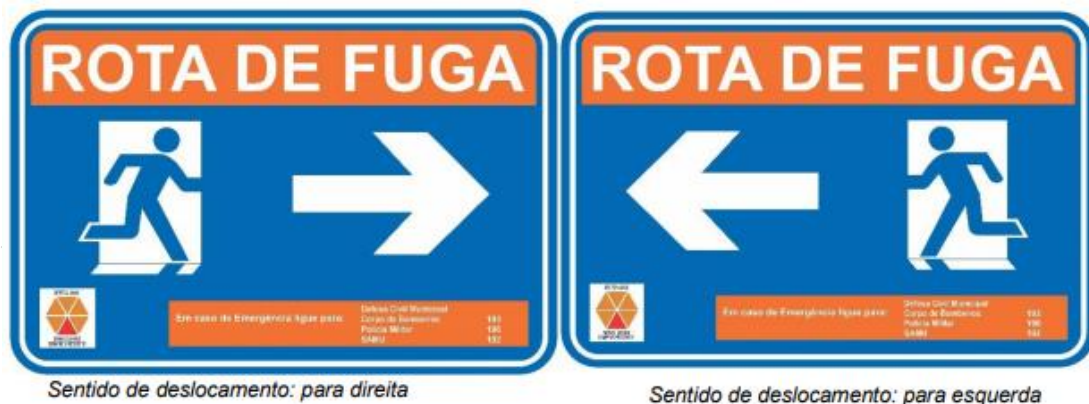
Dimensão: 75 cm x 50 cm
