## PLANO DE AÇÃO DE EMERGÊNCIA - PAE BARRAGEM CODORNA

**Código único de empreendimento de Geração de Energia:** ANEEL PCH.PH.MG.000789-7.01

**Documento nº:** PN-0919 - revisão 6

**Maio de 2024**

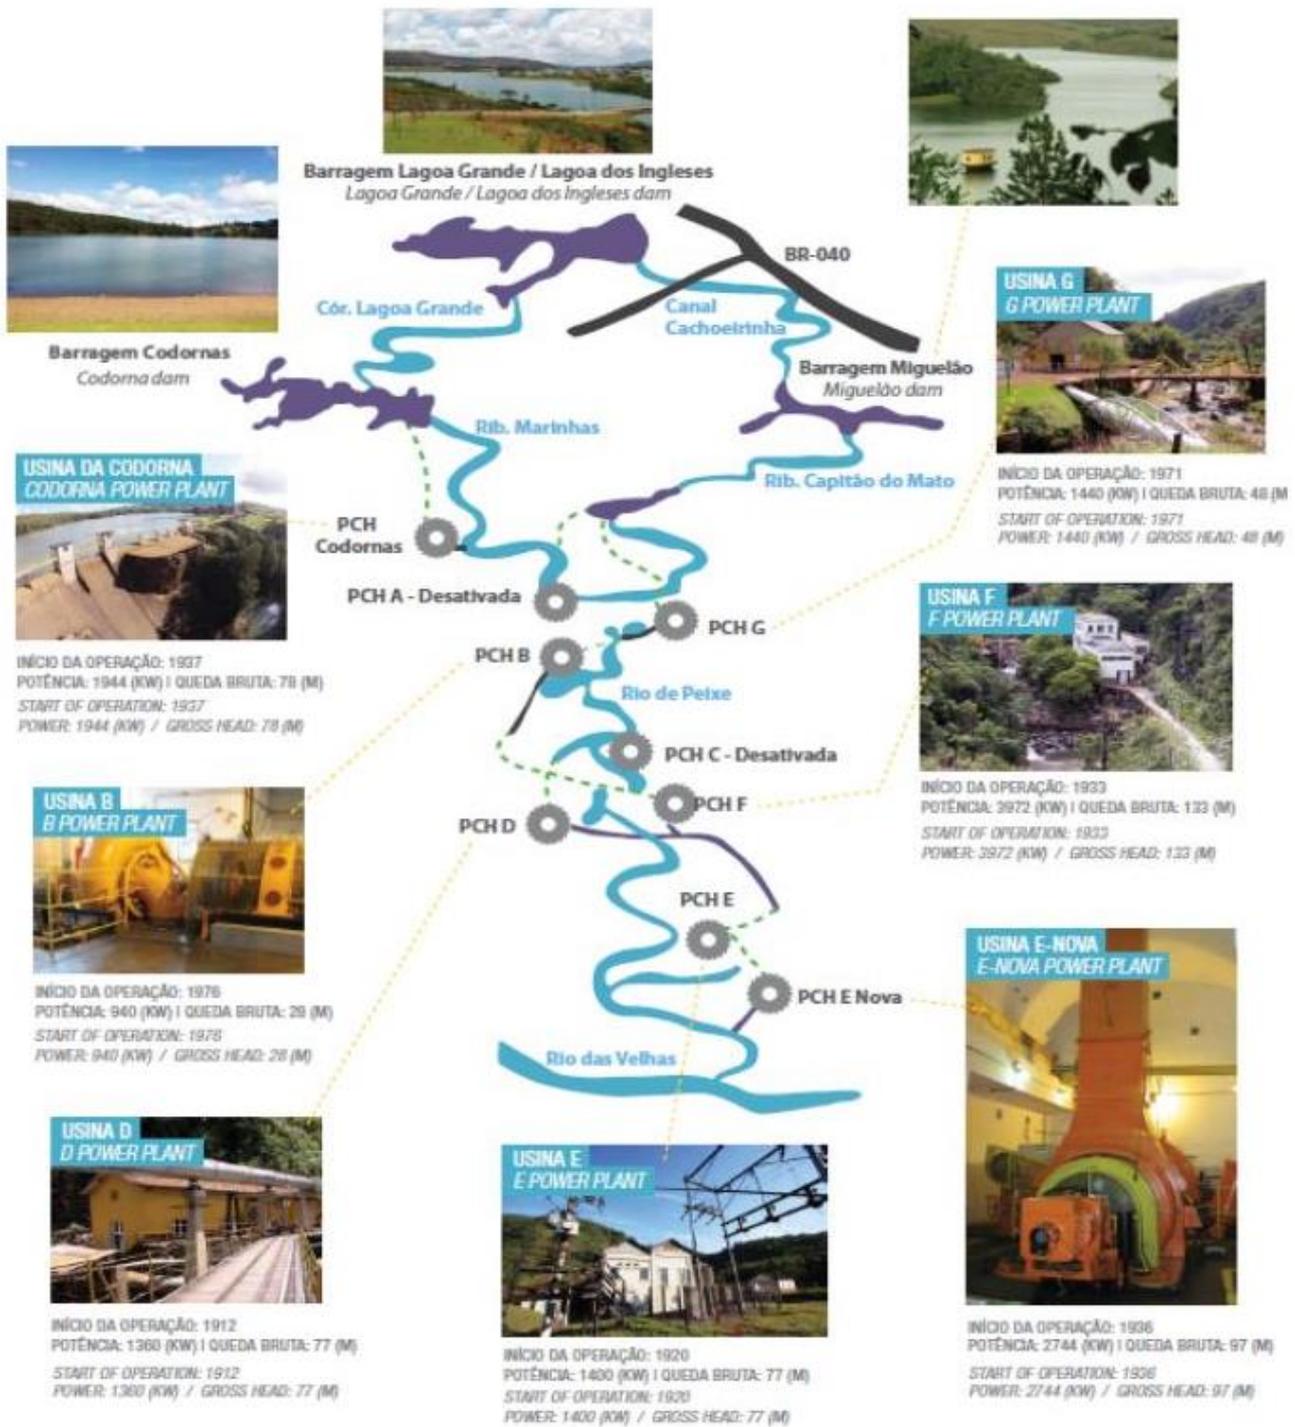
A barragem de Codorna, construída em 1937, tem a função de acumulação de água para geração de energia elétrica para o referido sistema. A barragem conta com 35,2 metros de altura (STATUM, 2022). Seu comprimento se engloba seu trecho de concreto convencional (68 m) e o trecho de maciço em solo (132 m), conforme indicado por WALM (2019b). A cota da crista

da barragem foi apresentada com valores diferentes entre os estudos fornecidos. Enquanto o estudo de ruptura (WALM, 2019b) e o PAE (ANGLOGOLD ASHANTI, 2022c) apresentaram o valor de El. 1200,4 m, o ISR (DAM, 2022b) e o RPS (STATUM, 2022) apresentaram o valor de El. 1200,85 m. Por fim a Regra Operacional (ANGLOGOLD ASHANTI, 2022d) apresenta o valor de El. 1200,88 m. Seguindo o estudo do RPS para o ano de 2022, foi adotado o valor de El. 1200,85 m para a cota da crista da barragem.

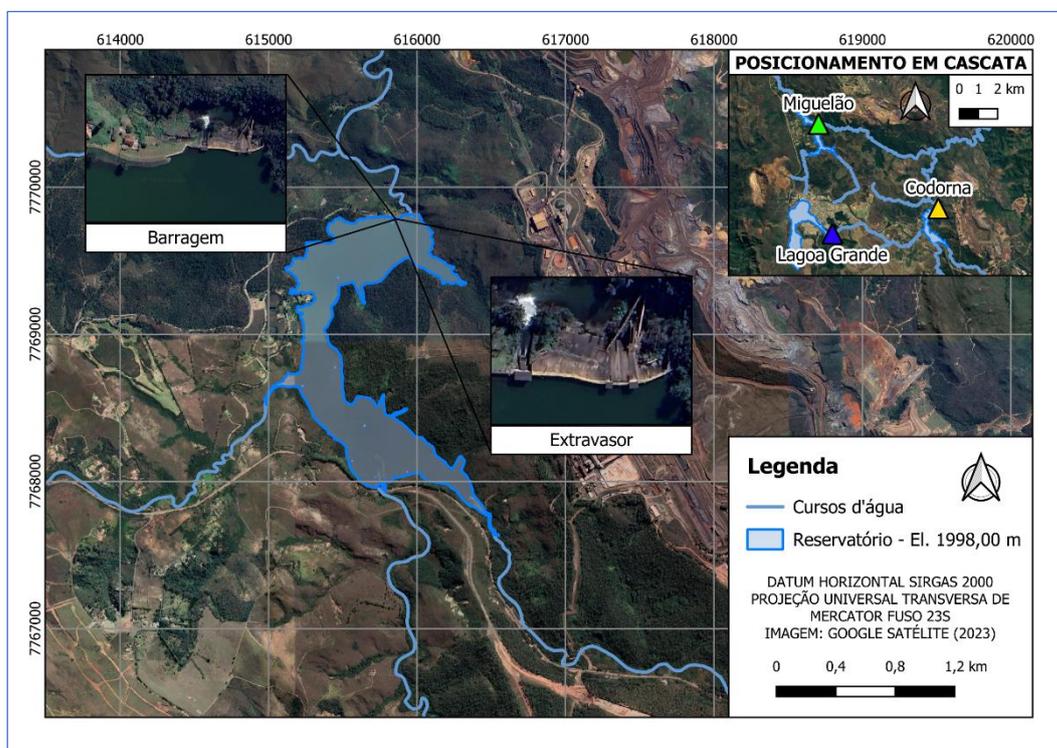
Figura 4.2 – Visualização em planta do arranjo da barragem Codorna

A Figura 4.2 apresenta, em planta, o reservatório de Codorna e sua estrutura extravasora.

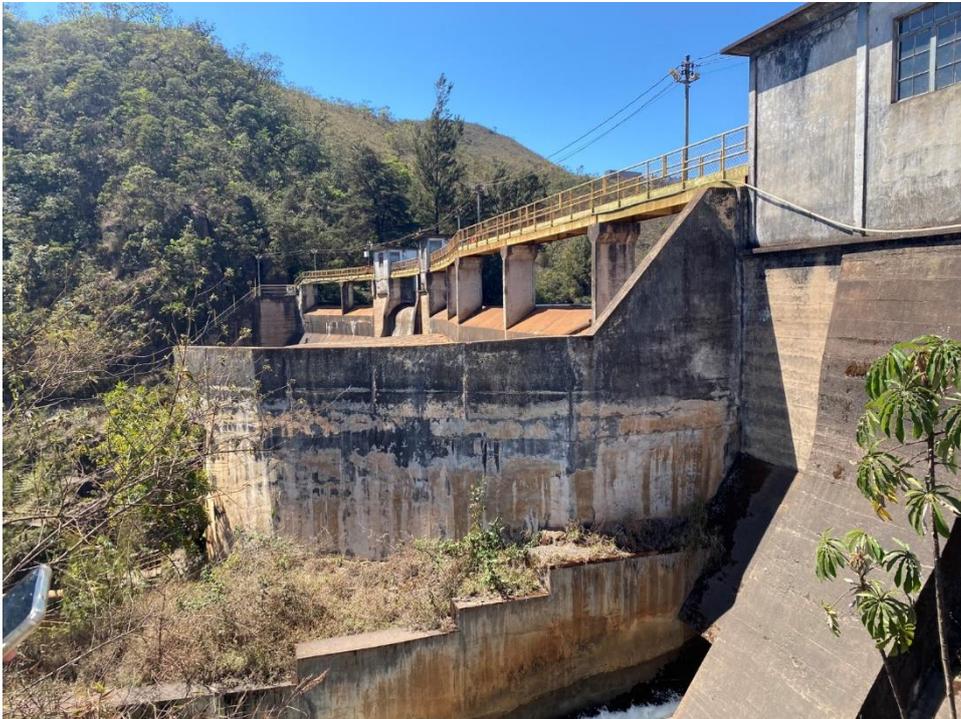
Figura 4.3 – Sistema extravasor da barragem Codorna.

A estrutura vertente é composta por vertedouro de soleira livre (Figura 4.3 e Figura 4.4), duas comportas de descarga de meio fundo e três comportas de descarga de fundo. O vertedor tem comprimento de 63,59 m, sendo dividido em três vãos de 39,33 m, 8,62 m e 15,64 m (STATUM, 2022). A cota de sua soleira varia entre 1198,45 (1º e 3º vão) e 1198,30 (2º vão), conforme STATUM (2022). A altura dos vãos é de 2,40 m (WALM, 2019b).

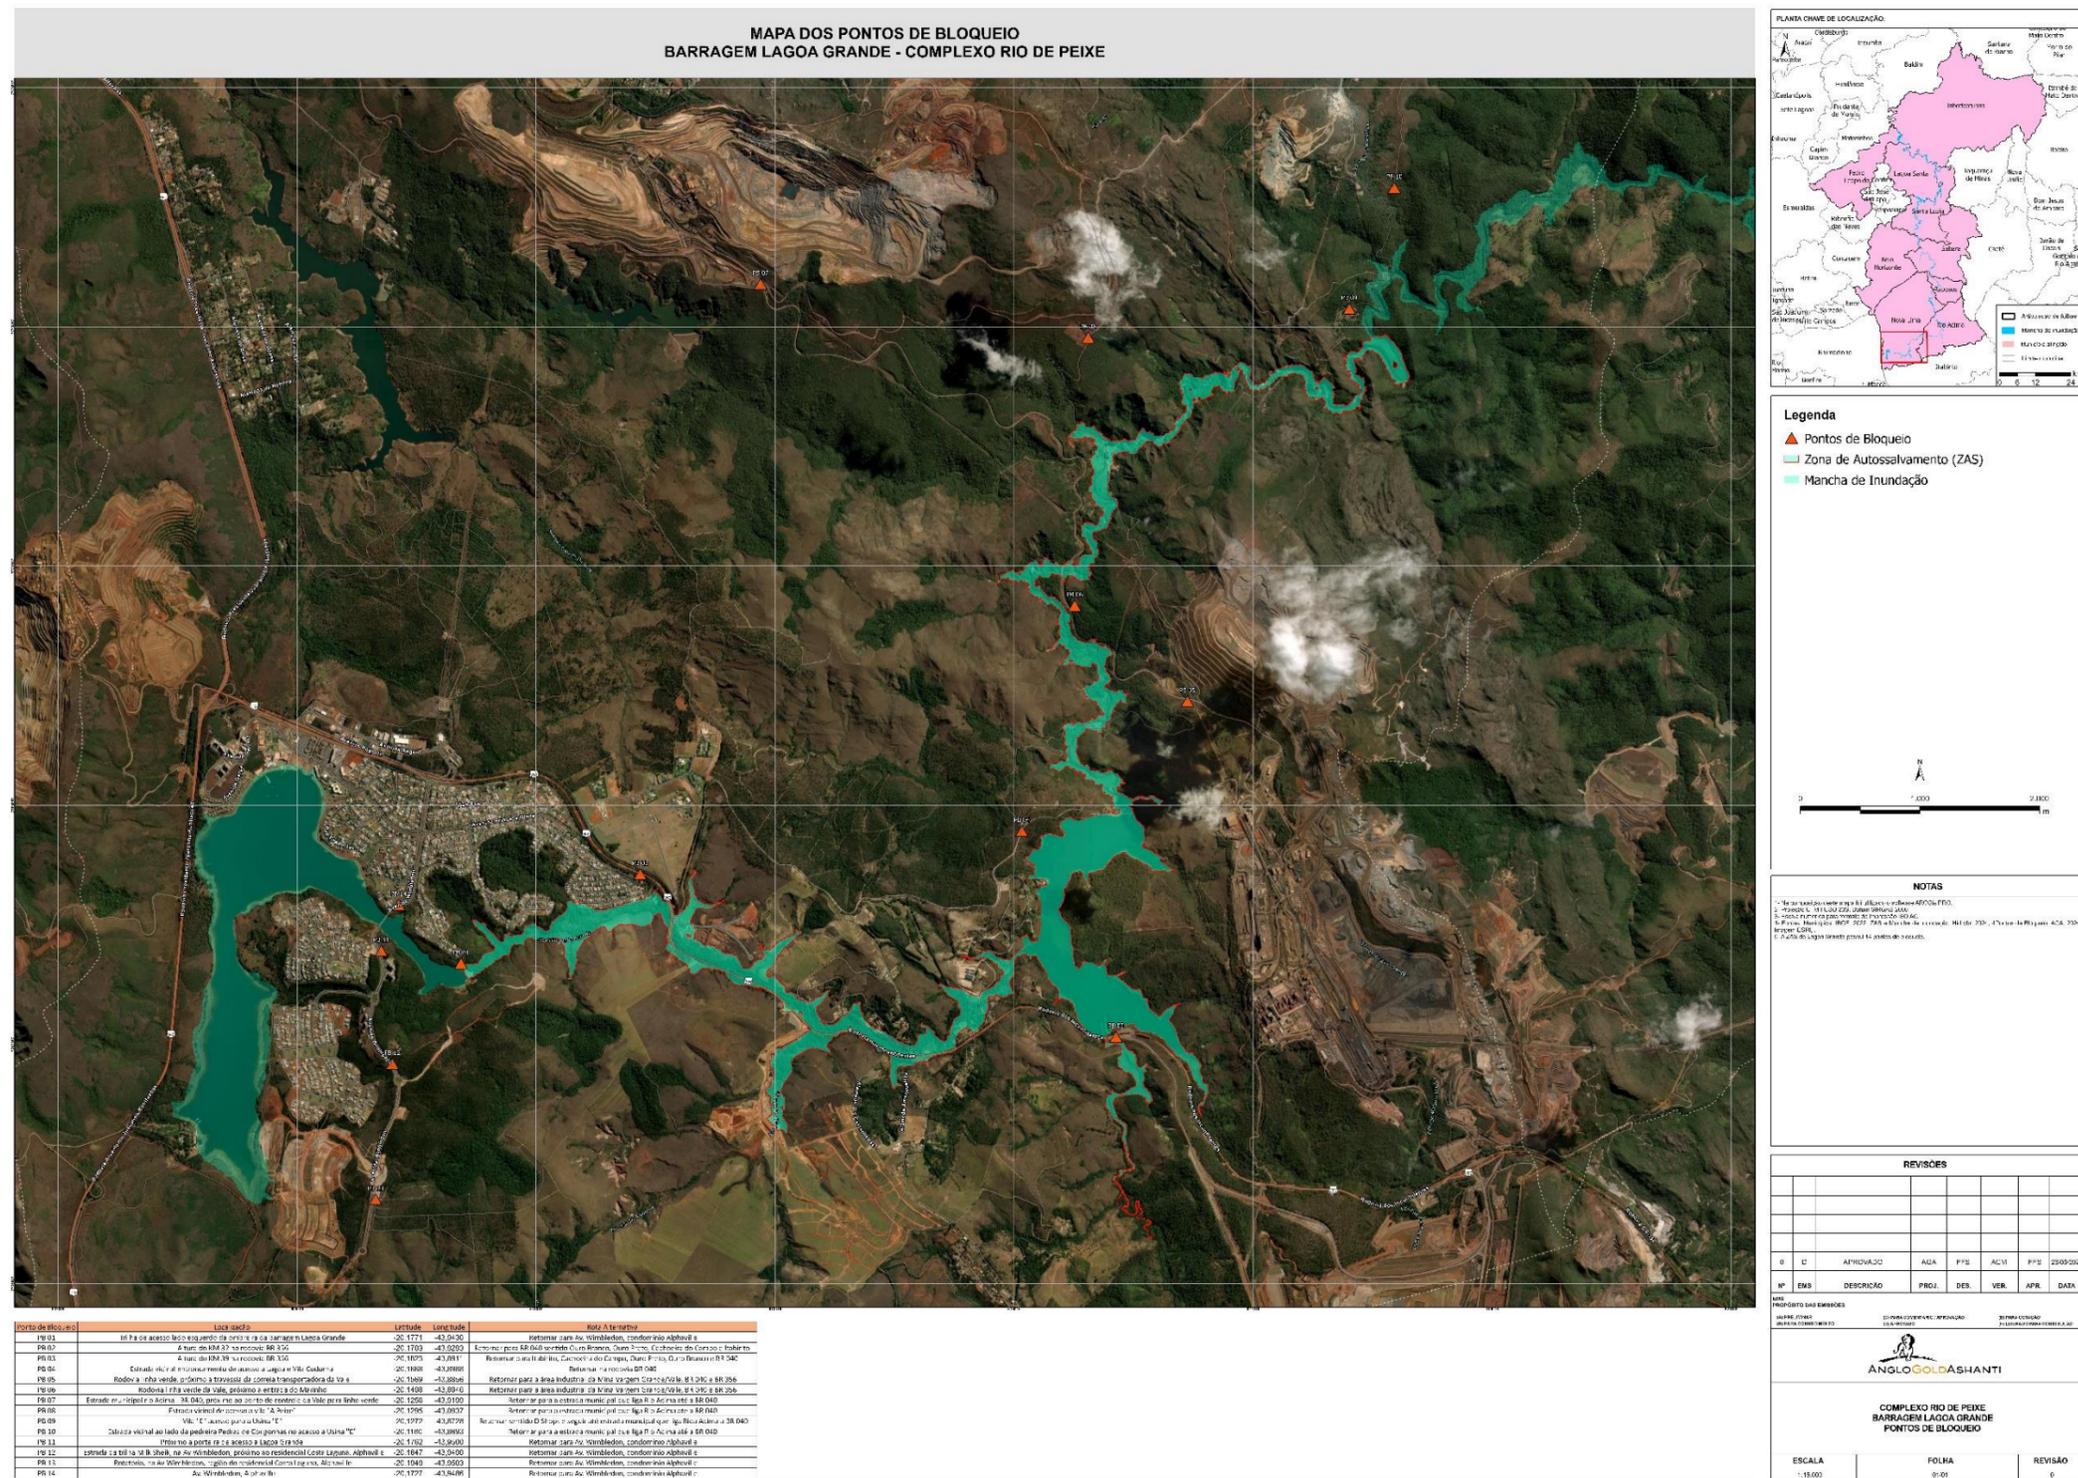
Figura 8 - Mapa dos Pontos de Bloqueio e Rotas Alternativas

PB 06	Vila " E" acesso para usina "E"	20°7'37.9"(S)	43°52'22.1" (O)	Retornar sentido D'shops, estrada municipal que liga Rio Acima até BR 040
PB 07	Estrada vicinal Pedras Congonhas de acesso à usina "E" próximo a tenda da vale	20°07'4.91"(S)	43°52'9.41" (O)	Retornar para estrada municipal que liga Rio Acima até BR 040

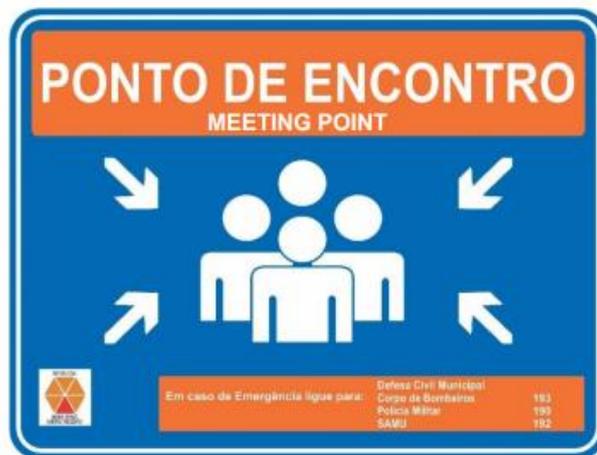
Dimensão: 100 cm x 75 cm

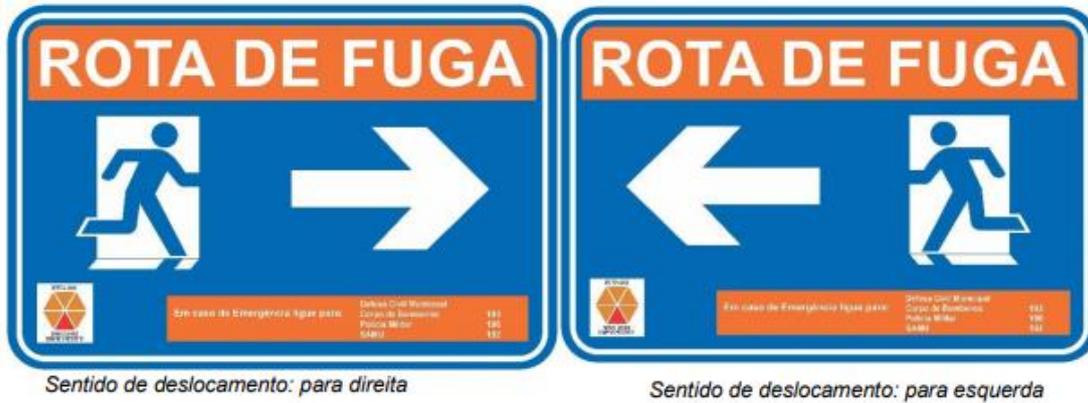
Dimensão: 75 cm x 50 cm

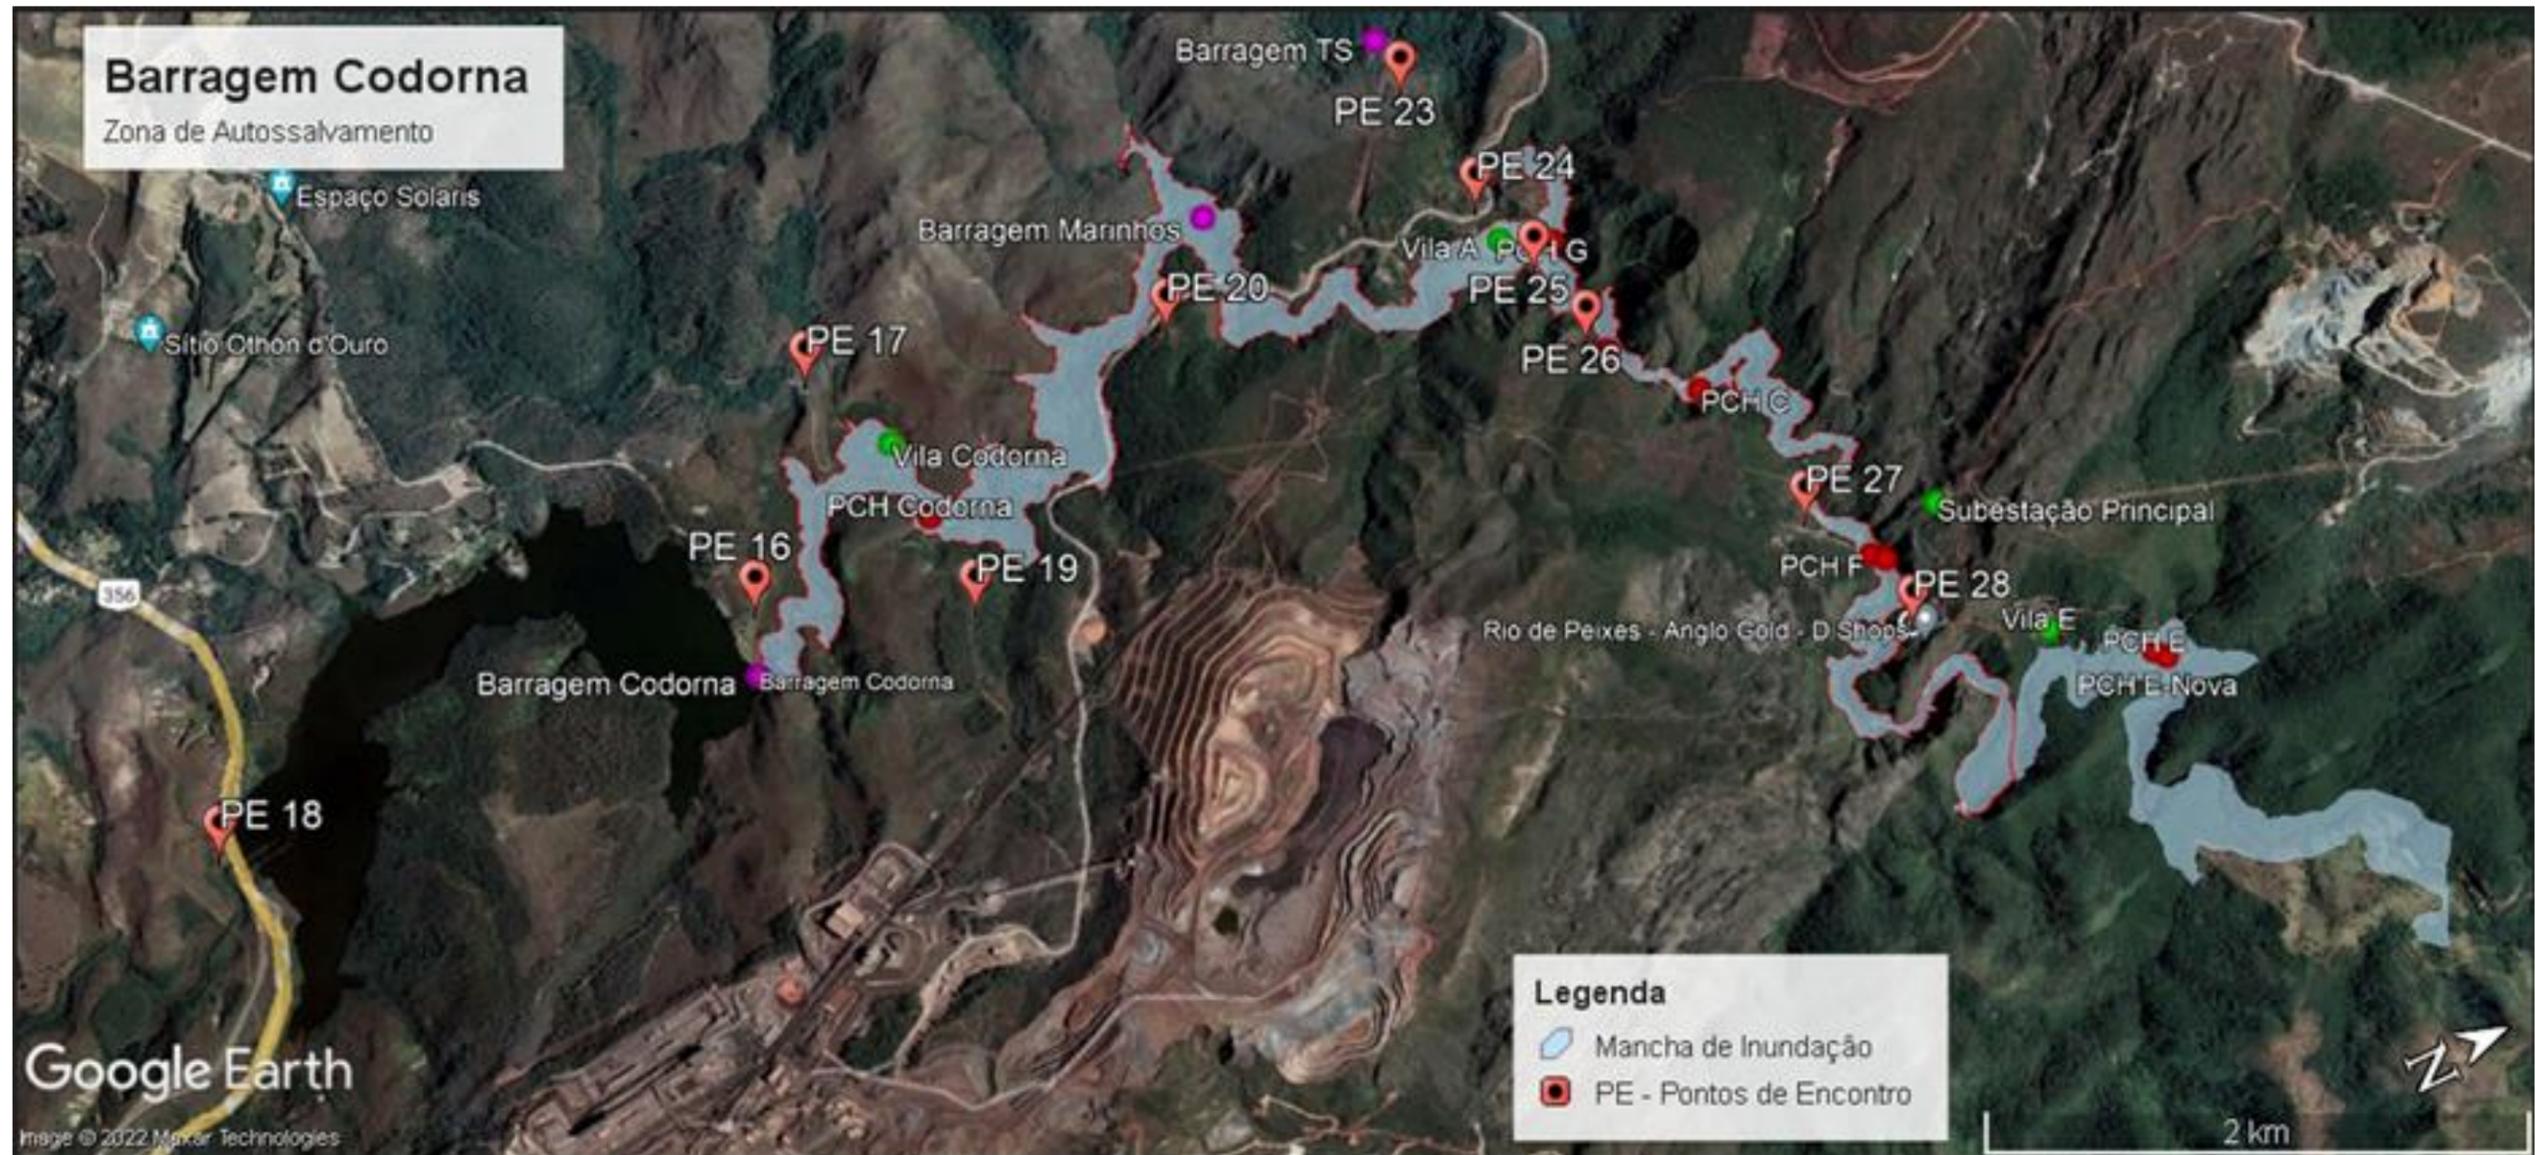
Figura 16: Mapa dos Pontos de Encontro e rotas de fuga nas zonas de autossalvamento

As Rotas de fuga e os Pontos de Encontro foram desenvolvidos com base no estudo de Inundação, no qual considerou um deslocamento a pé máximo de 700 m de modo a permitir um caminho rápido e seguro até os pontos de encontro.

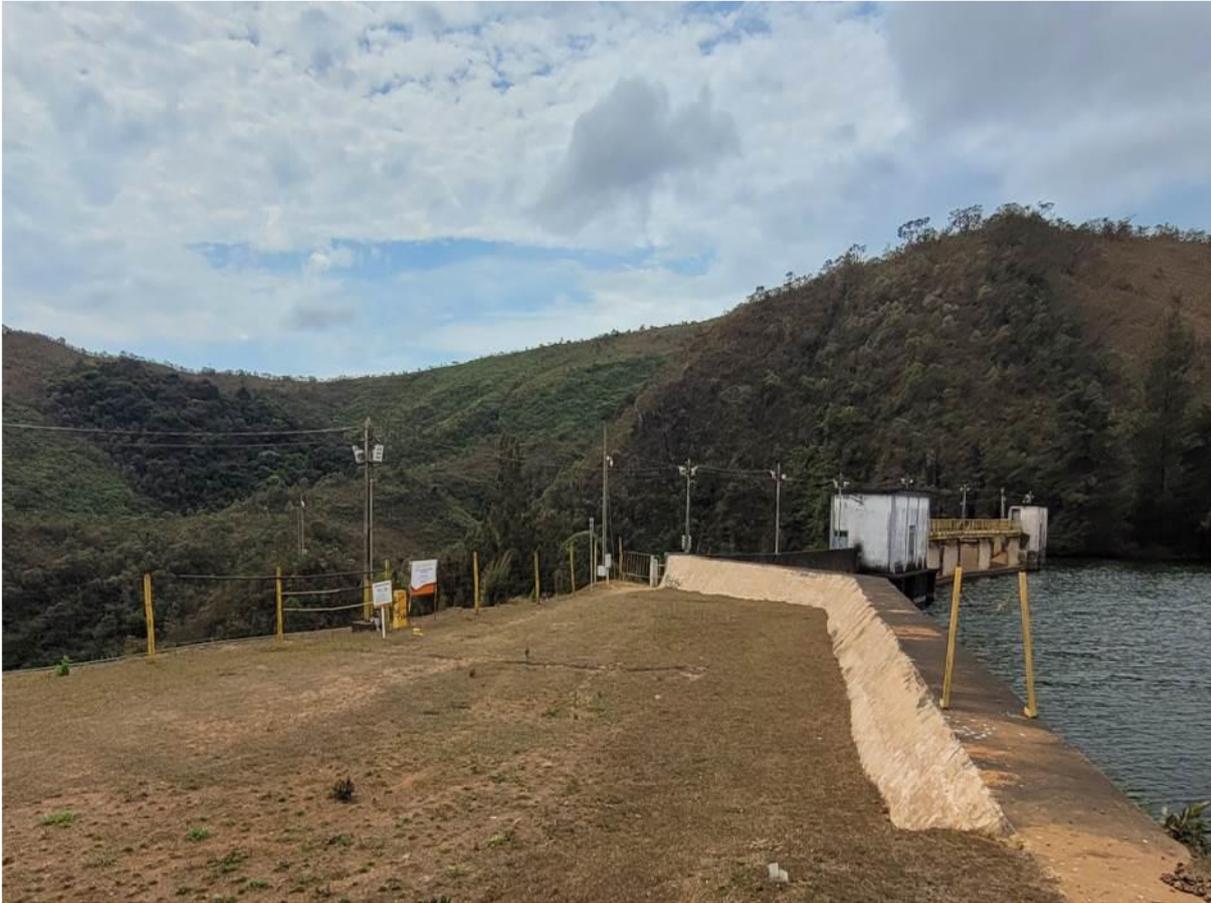
O Sistema de Monitoramento da Barragem Codorna (Figura 11) é composto pelos instrumentos técnicos utilizados para avaliar as condições do reservatório, suas instalações e componentes, além da precipitação pluvial local:

***Figura 11: Vista parcial do talude de jusante da barragem. Notar instrumentação existente.***
